PAŃSTWOWA KOMISJA BADANIA  
WYPADKÓW MORSKICH

# RAPORT KOŃCOWY

## 27/17

wywrócenie jachtu i utonięcie 3 osób  
na Zalewie Szczecińskim w dniu 7 maja 2017 r.

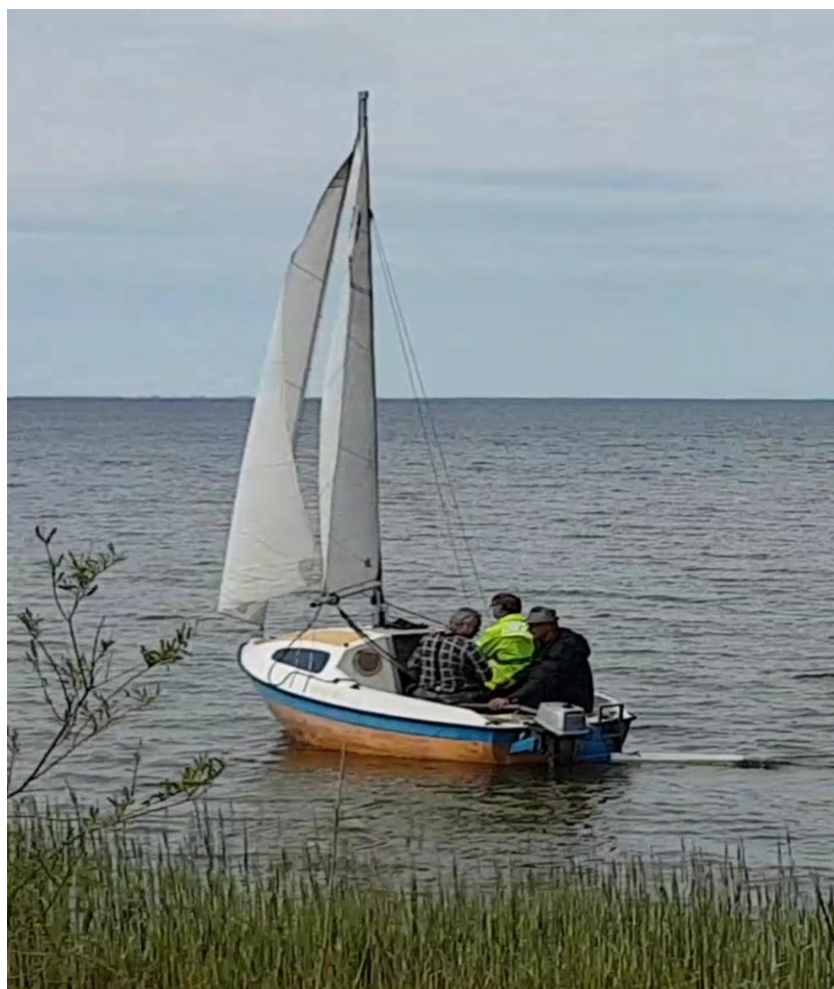
*Zdjęcie nr 2. Jacht po odbiciu od brzegu w dniu 7 maja 2017 r.*

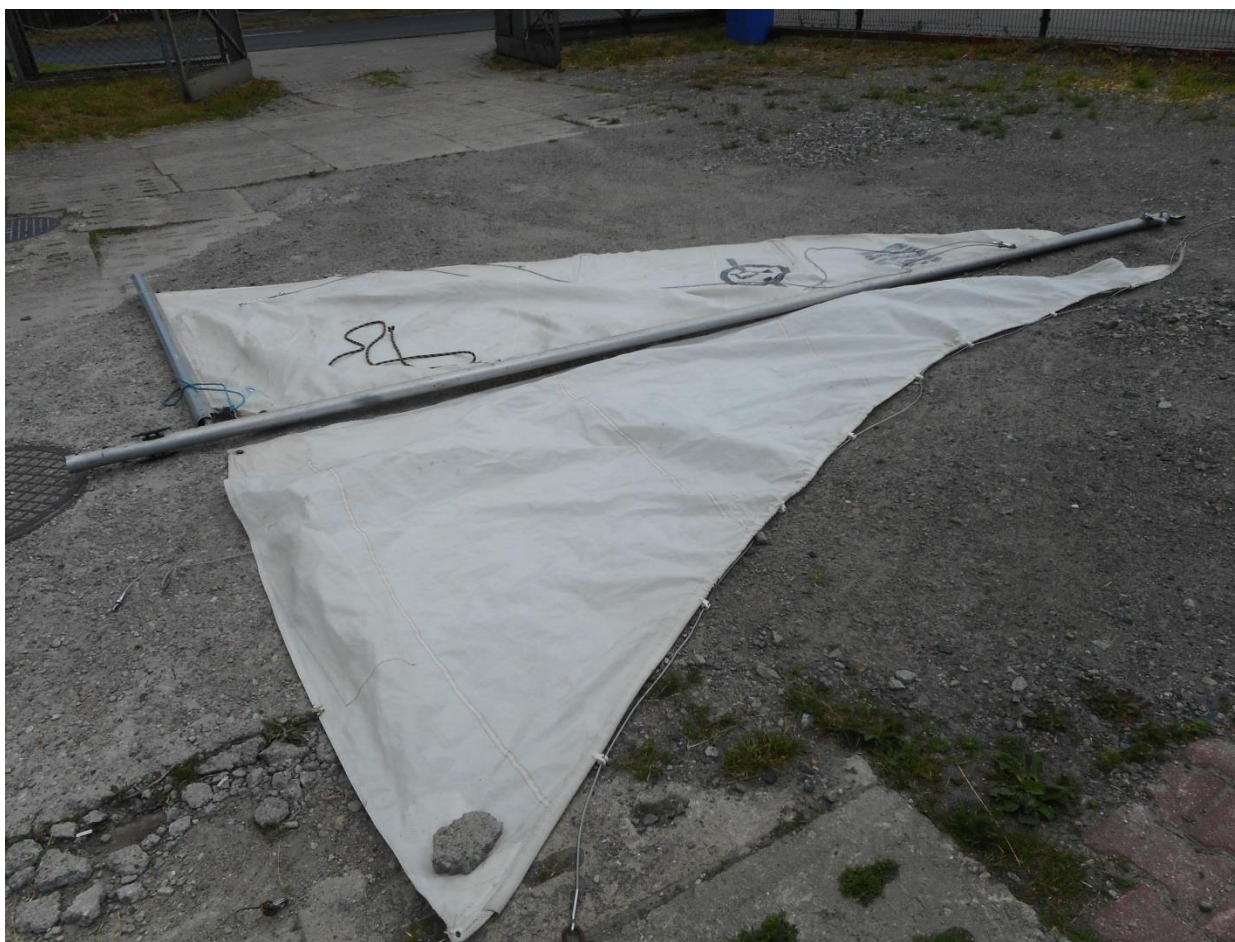
- Modyfikacja takielunku pogarszająca stateczność pod żaglami. Oryginalny projekt „Bez-2” zakładał dwa, zamiennie stosowane, żagle przednie: fok i genuę, stawiane na sztagu biegnącym do 8/10 wysokości masztu. Oprócz sztagu, maszt był podtrzymywany z każdej burty pojedynczymi wantami. Powierzchnia żagli (fok + grot) wynosiła nominalnie 7 m<sup>2</sup>, zgodnie z ówczesnym limitem dopuszczającym prowadzenie jachtów bez uprawnień. Nominalna powierzchnia zestawu grot + genua wynosiła około 9 m<sup>2</sup>.

Jacht, który uległ wypadkowi w dniu 7 maja, miał powiększony trójkąt przedni. Sztag poprowadzono do topu masztu i postawiono na nim odpowiednio większą genuę. Sumaryczna powierzchnia ożaglowania wzrosła w ten sposób do około 11 m<sup>2</sup>.

*Zdjęcie nr 3. Maszt z żaglami fokiem oraz grotem.*

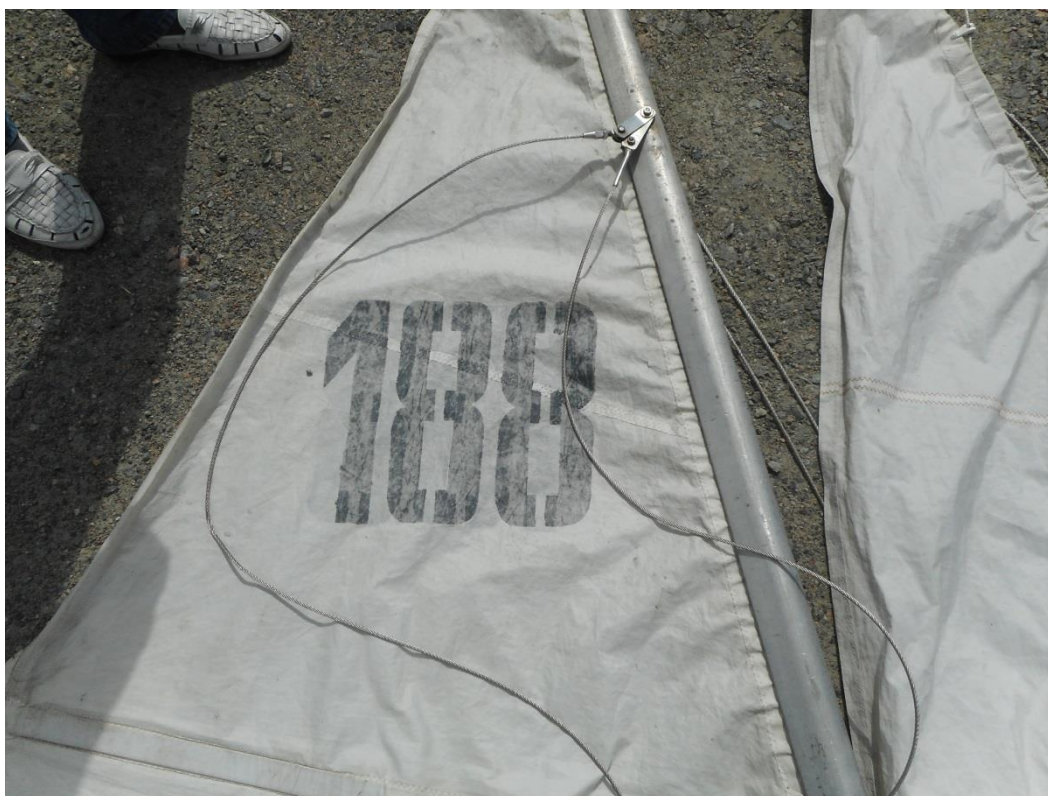
Wzmocnienie takielunku przez dodanie pary want sugeruje, że osoba dokonująca tej modyfikacji zamierzała poddawać takielunek istotnie większym obciążeniom, niż pierwotnie projektowane.

*Zdjęcie nr 4. Podwójne wanty*

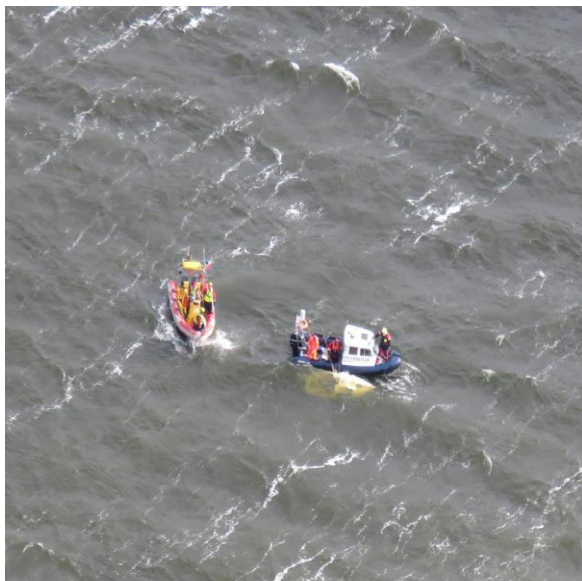
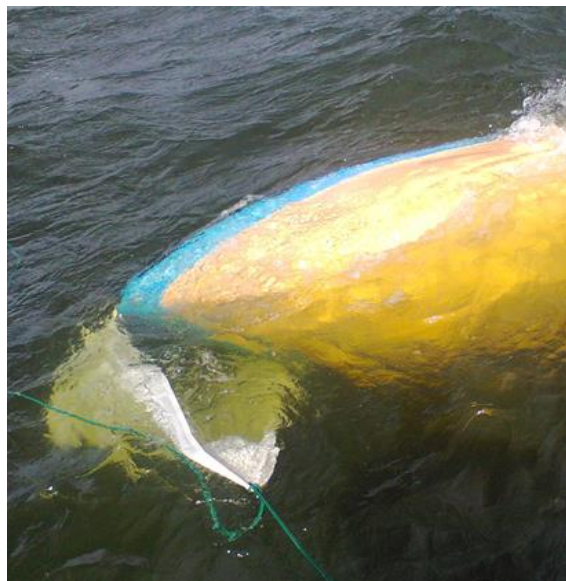
Po zaistnieniu wypadku jacht prawdopodobnie pozostawał w pozycji przewróconej i był zalany wodą przez kilkanaście godzin. Stałe elementy wypornościowe (bloki tworzywa piankowego, umieszczone pod kokpitem i w części dziobowej) utrzymywały go na powierzchni, ale zamknięte przestrzenie we wnętrzu uległy zapewne zalaniu wodą. Stan jachtu nie pozwalał załodze na samodzielne przywrócenie pływalności, tak by mógł stanowić ochronę i zabezpieczenie załogi.

*Zdjęcie nr 5 i 6. Ilustracja stanu zalania jachtu w chwili jego odnalezienia*
