PAŃSTWOWA KOMISJA BADANIA
WYPADKÓW MORSKICH

RAPORT KOŃCOWY

40/17

Wypadnięcie za burtę i utonięcie właściciela katamaranu
na Zatoce Puckiej w dniu 11 czerwca 2017 r.

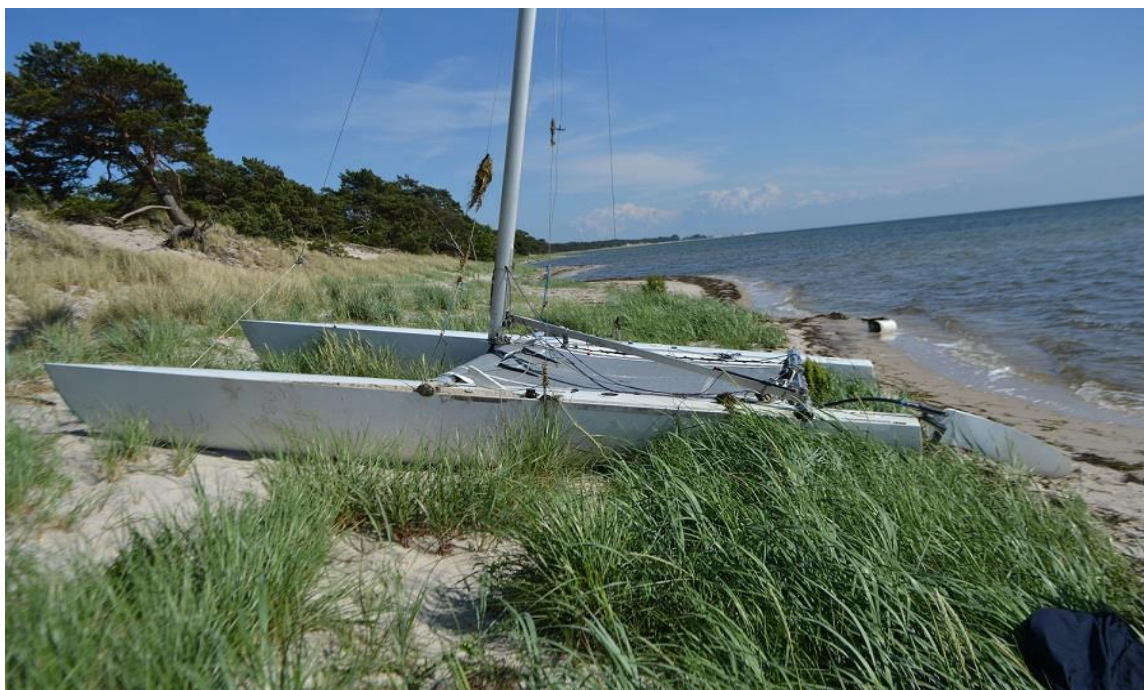
Opuszczony katamaran dryfował po Zatoce Puckiej. W dniu 14 czerwca znalazł się na plaży między Juratą a Helem, gdzie dokonano oględzin policyjnych.

Zdjęcie 1. Katamaran odnaleziony na brzegu Półwyspu Helskiego (źródło: KP Kosakowo)

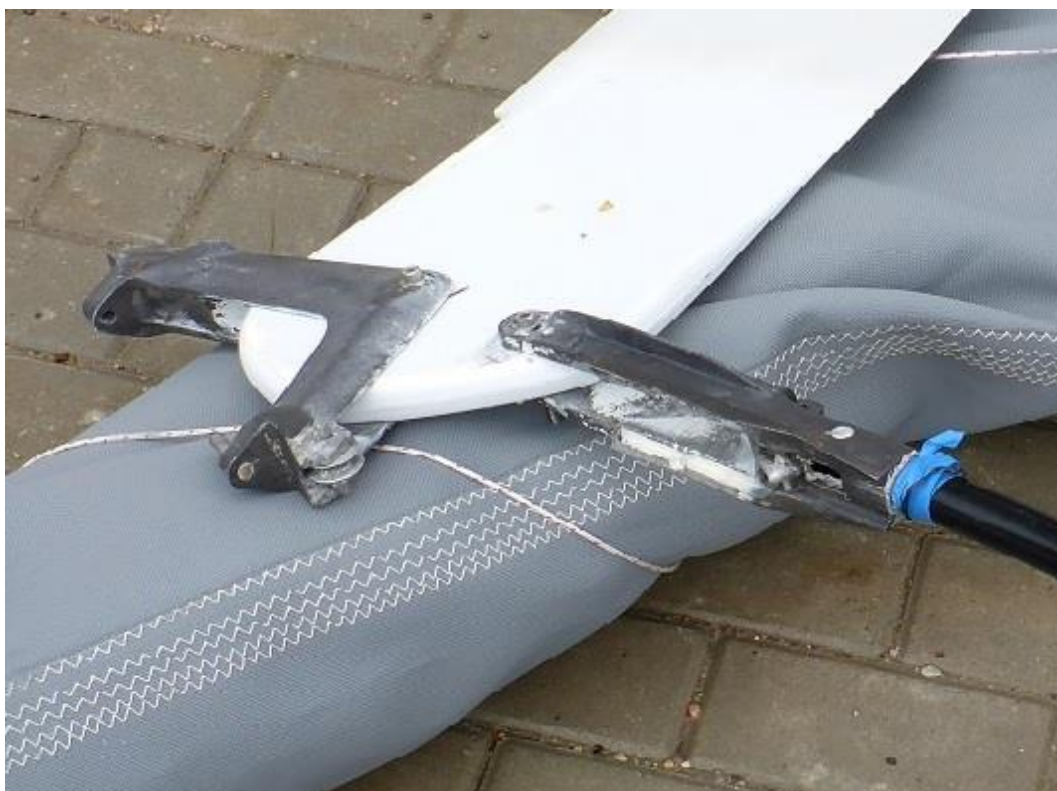
Urządzenia sterowe były zaopatrzone w fabryczny zamek, składający się z rolki na jarzmie i wypustu na rumplu, utrzymujący płetwę sterową w ustalonym położeniu pionowym. Zamek po otwarciu umożliwiał podniesienie płetwy sterowej. Stanowił także zabezpieczenie przed uszkodzeniem płetwy w wyniku uderzenia krawędzi natarcia płetwy w obiekt lub przeszkodę w trakcie szybkiej żeglugi.

Zdjęcie 2. Jarzmo steru z rolką i zaczepem blokującym

Jeśli uderzenie w płetwę sterową nastąpiło przy niewielkiej prędkości w wyniku oparcia się opadającego na fali kadłuba o płytkie dno, to zabezpieczenie w postaci rolki i wypustu (zaprojektowane do ochrony przed uderzeniami poziomymi) mogło nie zadziałać, a zabezpieczenie w postaci zapadki z tworzywa mogło być wypracowane, luźne i zbyt słabe, by utrzymać jarzmo na miejscu. Zawlecзки nierdzewnej na górnym bolcu zawiasu steru na prawym kadłubie prawdopodobnie przed wypłynięciem nie założono.

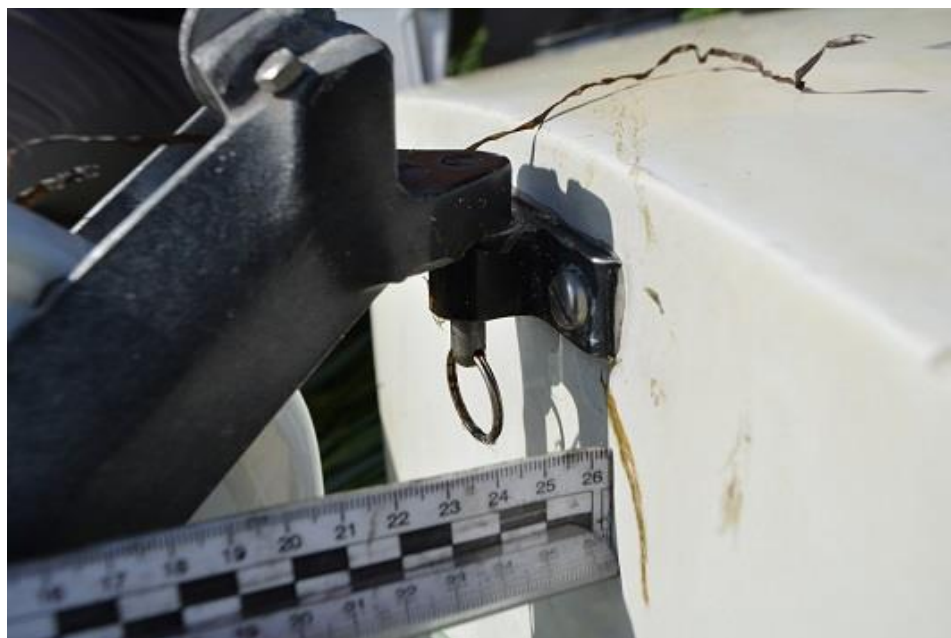
Przed wypadnięciem jarzma steru np. w trakcie wywrotki zabezpieczały fabryczne zapadki z elastycznego tworzywa⁵, umocowane między zawiasami sterów na każdej pawęży. Zapadki te raczej nie wytrzymałyby ciężaru katamaranu opierającego się na płetwie sterowej np. w wyniku opadnięcia łodzi na fali, z jednoczesnym pionowym uderzeniem w dno. Przed całkowitym wypadnięciem jarzma steru z zawiasów zabezpieczała okrągła zawleczka nierdzewna na górnym bolcu jarzma. Taka zawleczka znajdowała się na jarzmie na lewym kadłubie. Jarzma z prawego kadłuba nie odnaleziono, co sugeruje, że zawleczki w tym miejscu nie było, lub że uległa ona zniszczeniu w czasie „tąpienia”. Dolny bolc zawiasu na prawym kadłubie był wygięty na zewnątrz. Nie odnaleziono również nierdzewnego łącznika, zakładanego między rumplami. Okrągłe okucie zwisające z lewego rumpla, służące do blokady bolca łącznika w rumplu sugeruje, że fragment łącznika, pozostały po jego złamaniu, zdjęto, by nie przeszkadzał.

Zdjęcie 3. Zawleczka górnego zawiasu steru (na lewym kadłubie)

- Przygotowując łódź do pływania należało zauważyć, że wypracowana zapadka może nie być już wystarczającym zabezpieczeniem steru na prawym kadłubie i należało założyć zawleczkę tak, jak zrobiono to na kadłubie lewym.

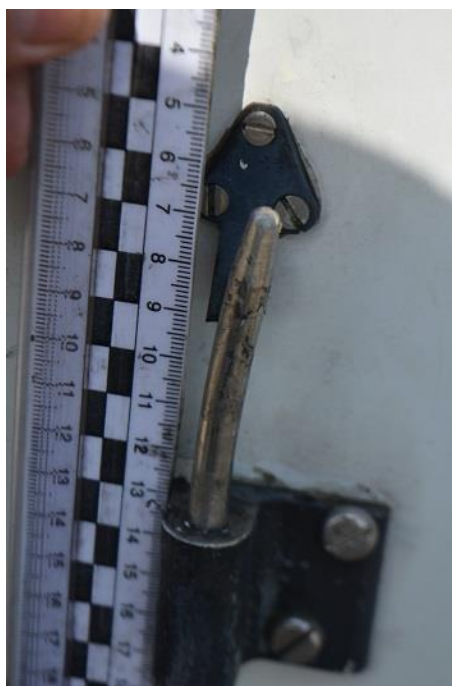
Zdjęcie 4. Dolny zawias i blokada wypadnięcia steru (na prawym kadłubie)

Istniejące zabezpieczenia nie wystarczyły, by zapobiec wypadnięciu, a następnie utracie steru na prawym kadłubie. W konsekwencji wypadnięcia steru nastąpiło złamanie łącznika między rumplami. Z tego powodu w dalszej żegludze załoga zajęła przeciwległe miejsca na obu kadłubach, przy czym osoba siedząca na kadłubie w danej chwili zawietrzny była bezpośrednio narażona na ześlizgnięcie się za burtę, co też nastąpiło przy silniejszym przechyle. Na doznanie niezamierzonego, silniejszego przechyłu mogło mieć wpływ nieprecyzyjne sterowanie uszkodzonym sterem.
