# RAPORT KOŃCOWY

## 059/24

**Jacht żaglowy rekreacyjny  
SYLVIANA**

**Wejście na mieliznę i zatonięcie jachtu na wodach  
przybrzeżnych wyspy Gotlandia w dniu 2 lipca 2024  
roku.**

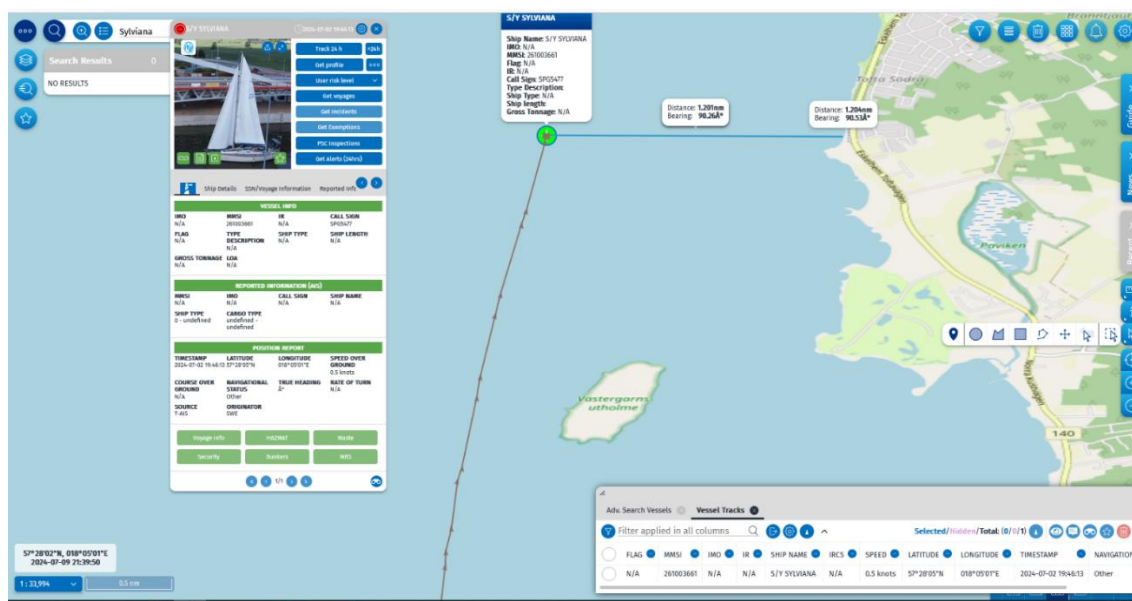
Rys. 1. Trasa jachtu przed wejściem na mieliznę z systemu SEG-EMSA

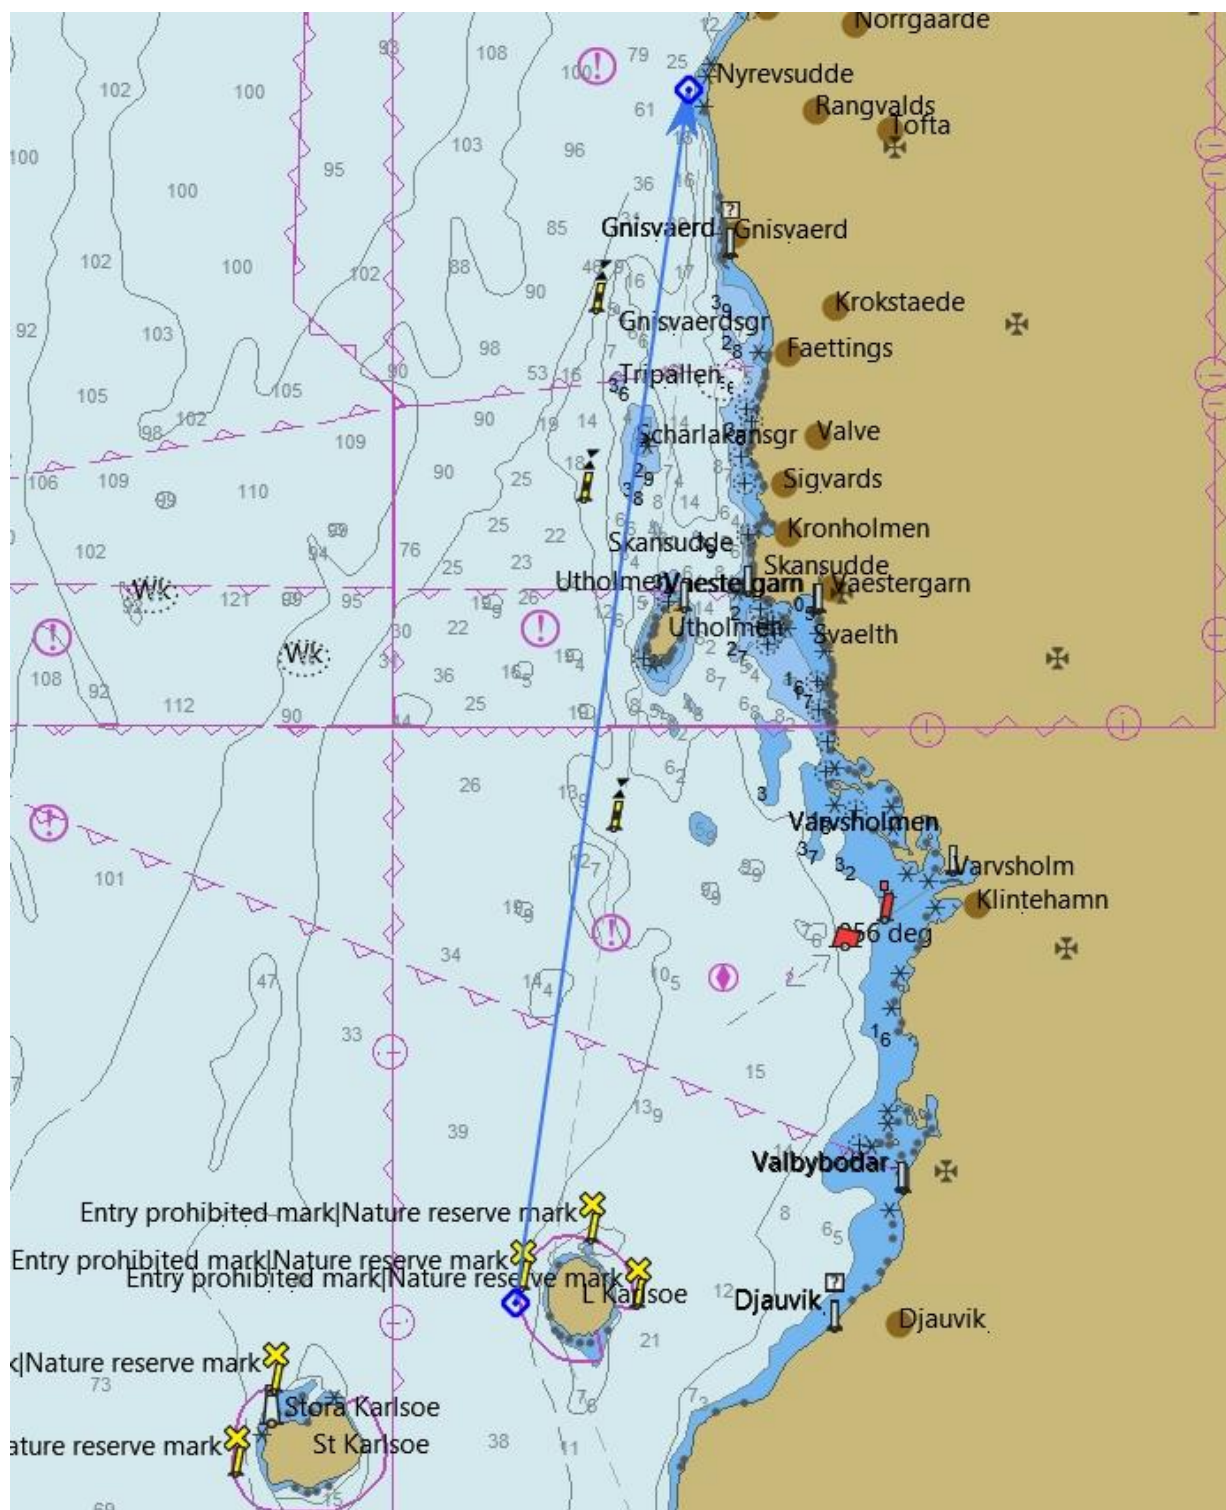
Jacht płynął kursem ok. 009° baksztagiem, przy wietrze SSW o sile 5°B mając postawione oba żagle: grot i genuę. Kapitan znajdował się w pobliżu steru i według własnych słów „zerkał na ploter co jakiś czas”. Ponieważ kurs jakim żeglował jacht był wyznaczony na ploterze kapitan kontrolował tylko, czy jacht porusza się po wyznaczonej trasie. Trasa ta prowadziła w prostej linii od cieśniny między wyspami Stora Karlsö i Lilla Karlsö do przylądka Nyrevsudden.

Rys.2. Trasa jachtu poprowadzona na mapie elektr. od wyspy Lilla Karlsö do przylądka Nyrevsudden

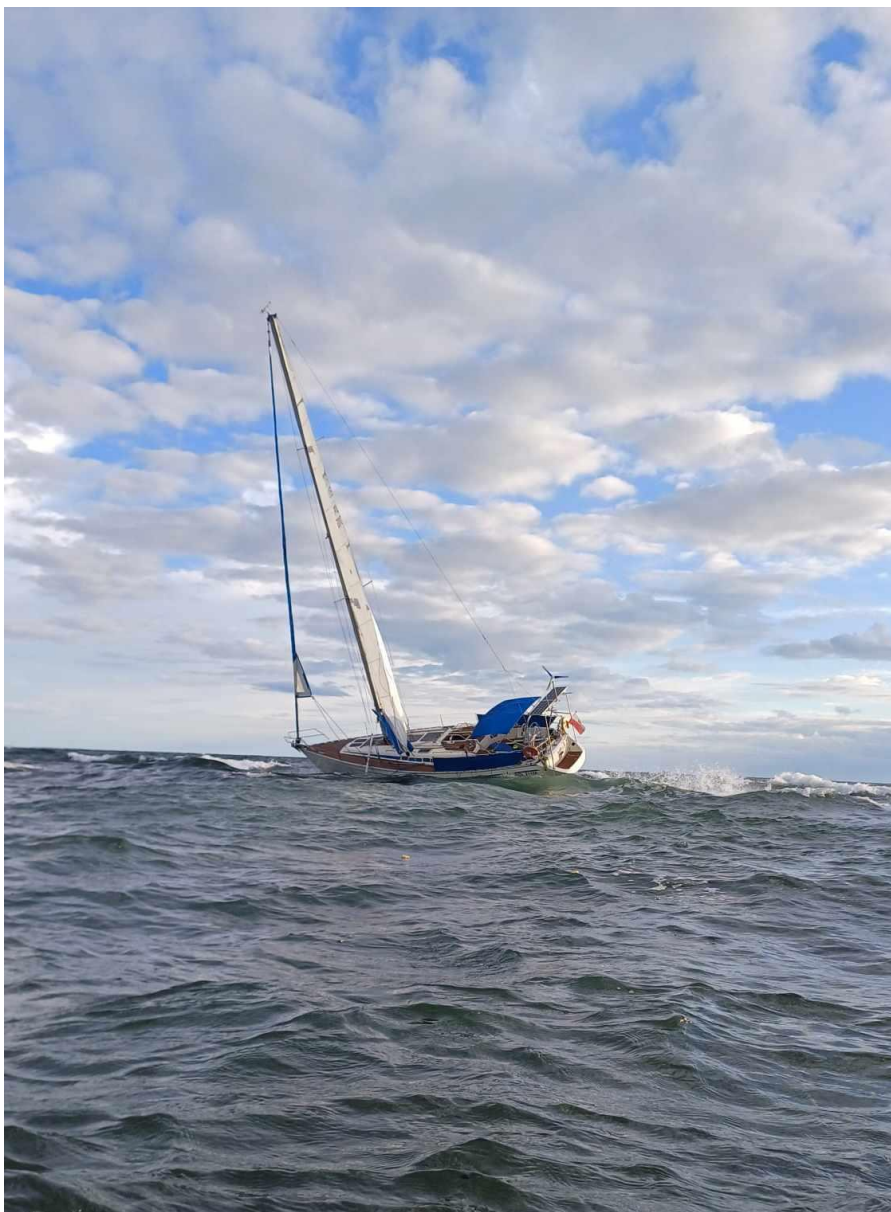
Po godz. 18:00 oprócz kapitana na pokładzie były co najmniej dwie osoby z załogi. Liczba osób się zmieniała, ale wszyscy obecni na pokładzie siedzieli w kokpicie. Krótco po godz. 19:00 przy sprzyjających warunkach atmosferycznych i dobrej widzialności jacht płynąc prędkością 6-8 węzłów wszedł na mieliznę, na podwodne skały Scharlakansgrund w odległości około 1.7 Mm na NW od przylądka Skansudde i 4 Mm od przylądka Nyrevsudde na pozycji  $\varphi=57^{\circ}28.1'N$ ,  $\lambda=018^{\circ}05.0'E$ . Skały Scharlakansgrund jak i mielizny wokół nich były dobrze oznakowane trzema pławami kardynalnymi-zachodnimi, do ominięcia po bezpiecznej stronie zachodniej. Początkowo kapitan usiłował zejść z mielizny, przechylając jacht na burtę aby zmniejszyć zanurzenie na kilu, w taki sposób, że cała załoga przeszła na jedną burtę. Na skutek kilkukrotnych uderzeń o kamienie wystąpił znaczny przeciek i jacht zaczął nabierać wody dalej pozostając na mieliznie. Załoga opuściła żagle (zwinęła genuę i wyluzowała maksymalnie grota, bo się zablokował), kapitan uruchomił osobistą radiopławę PLB i polecił nadać sygnał May-Day przez radio UKF. Informacja o sygnale z PLB dotarła do MRCK i do szwedzkiej MRCC o godz. 19:28, a na UKF została nawiązana łączność z Visby gdzie podano szczegóły wypadku i pozycję. Wysłany do akcji szwedzki śmigłowiec SAR dotarł do jachtu około godz. 19:55. Ewakuację załogi z wcześniej przygotowanej tratwy ratunkowej do śmigłowca zakończono około godz. 20:15, a następnie przetransportowano do bazy lotniczej w Visby. Załoga po wypadku pozostała w dobrej kondycji i nie było potrzeby hospitalizowania. Przybyły wieczorem statek ratowniczy wraz z trzema członkami załogi jachtu po rozpoznaniu sytuacji nie podjął próby ściągnięcia jachtu ze skalistej mielizny mimo ofiarnej pracy załogi na jachcie podczas nocy, przy odpompowywaniu wody i próbach uszczelniania kadłuba. Kapitan jednostki ratowniczej stwierdził, że istnieje niebezpieczeństwo zatonięcia jachtu podczas holowania, więc załoga musi przerwać akcję, bo nie podejmie się holowania jachtu, który jest zbyt uszkodzony. W przeciągu jednego dnia doszło do zatonięcia jachtu, po wcześniejszym odpompowaniu z niego paliwa.

*Zdjęcie 3. Jacht Sylviana na mieliźnie.*

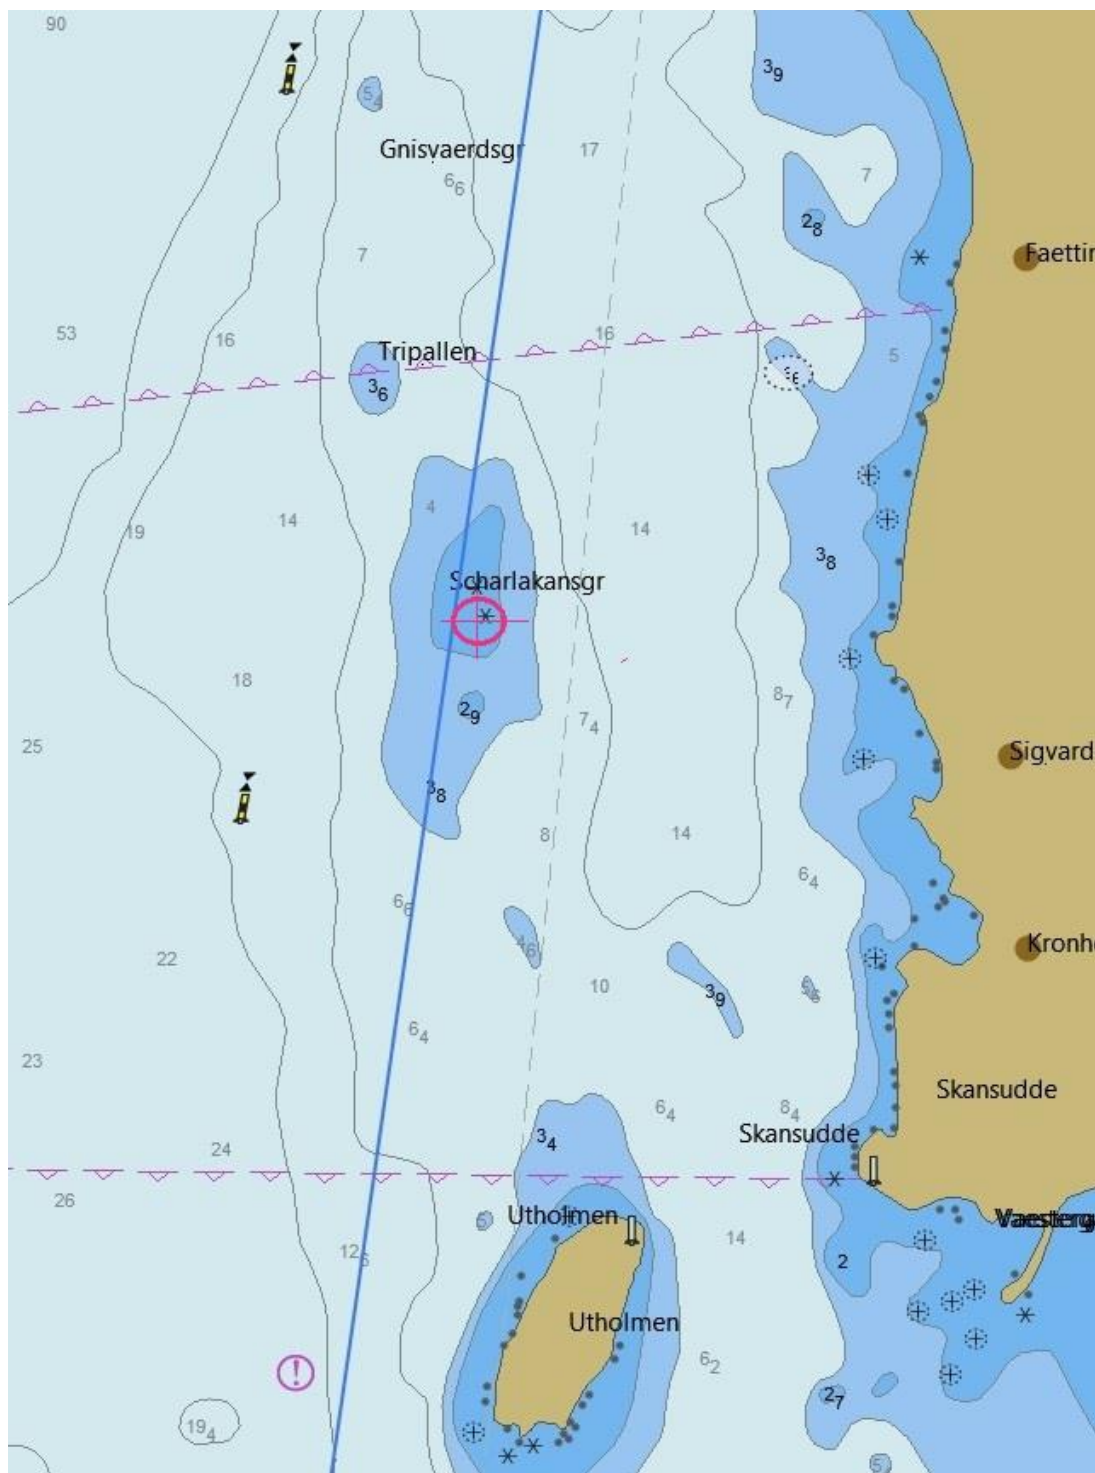
Jacht płynął kursem baksztag mając postawione oba żagle, jachtem sterował autopilot. Kapitan znajdował się w pobliżu steru i według własnych słów „zerkał na ploter co jakiś czas”. Kurs był wyznaczony na tym ploterze i kapitan kontrolował tylko, czy jacht porusza się po wyznaczonej trasie. Trasa ta prowadziła w prostej linii od cieśniny między wyspami Stora Karlsö i Lilla Karlsö do przylądka Nyrevsudden. Tak wyznaczona trasa przechodziła przez oznaczoną na mapie kamienną mieliznę Scharlakansgrund, której najwyższy punkt znajdował się tuż pod powierzchnią wody (oznaczenie na mapie „rock awash”).

Obserwacja akwenu nie była wystarczająco uważna ponieważ jedną z pierwszych pław kardynalnych zaobserwowano dopiero w odległości ok. 4 Kbl z prawej burty, natomiast nie zaobserwowano drugiej pławy kardynalnej z lewej burty będącej w odległości ok. 6 Kbl.

Rys.3. Trasa jachtu i miejsce wejścia na mieliznę.

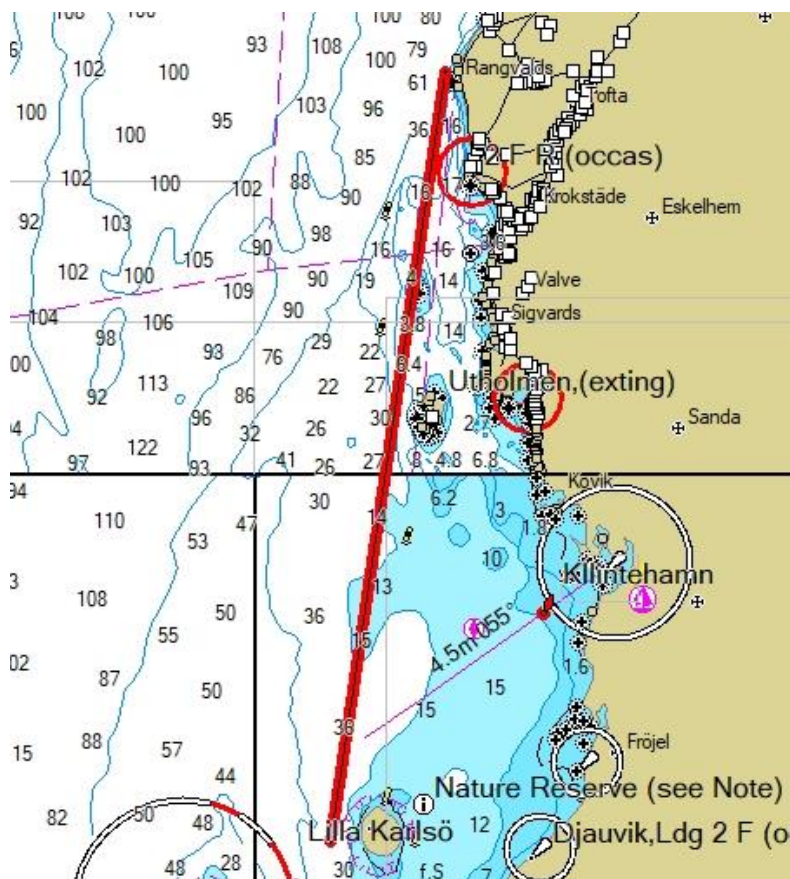
W ocenie Komisji do wypadku przyczyniło się nadmierne zaufanie do elektroniki (plotera) oraz niewłaściwe jego wykorzystanie. Nie ma również wątpliwości, że obserwacja akwenu nie była prowadzona właściwie. Pomimo jasnego słońca padającego na ploter, możliwego zasłonięcia mielizny na mapie grubą linią trasy i utrudnień w obserwacji poprzez postawione żagle, ominięcie niebezpiecznej mielizny na zachód od trzech pław kardynalnych nie powinno przysparzać załodze jachtu trudności.

Rys.4. Trasa jachtu poprowadzona przez mieliznę, zasłaniająca informacje na mapie.

Obserwując i analizując informacje o wypadkach na jachtach rekreacyjnych Komisja rekomenduje korzystanie ze sprawdzonych urządzeń do prowadzenia nawigacji oraz dokładne zapoznanie się z ich obsługą, a także umiejętne ich programowanie. Wyznaczone automatycznie trasy powinny być porównane z danymi odczytanymi na mapach nawigacyjnych i uzupełnione informacjami uzyskanymi z wydawnictw nawigacyjnych opisujących charakter akwenów wodnych na których prowadzona będzie nawigacja.
