# RAPORT KOŃCOWY

## 057/24

### **JACHT REGATOWY „DUŻY PTAK”**

Zatonięcie jachtu podczas Morskich Żeglarskich Mistrzostw  
Polski ORC na Zatoce Gdańskiej w dniu  
28 czerwca 2024.

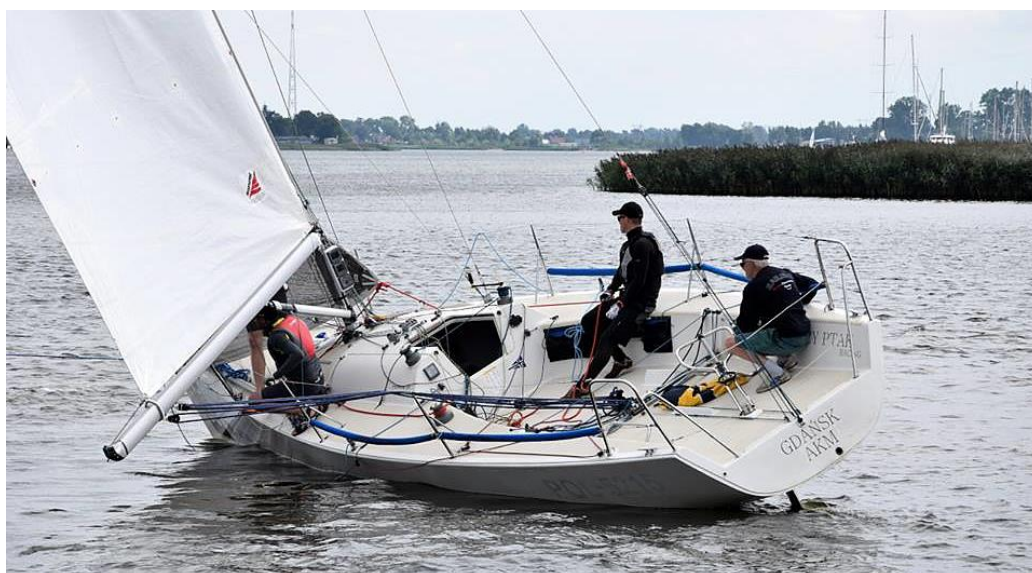
Zdjęcie 1 – Jacht regatowy DUŻY PTAK (fot. AKM, <https://zezlarski.info/artykuly/ostatni-lot-duzego-ptaka/> )

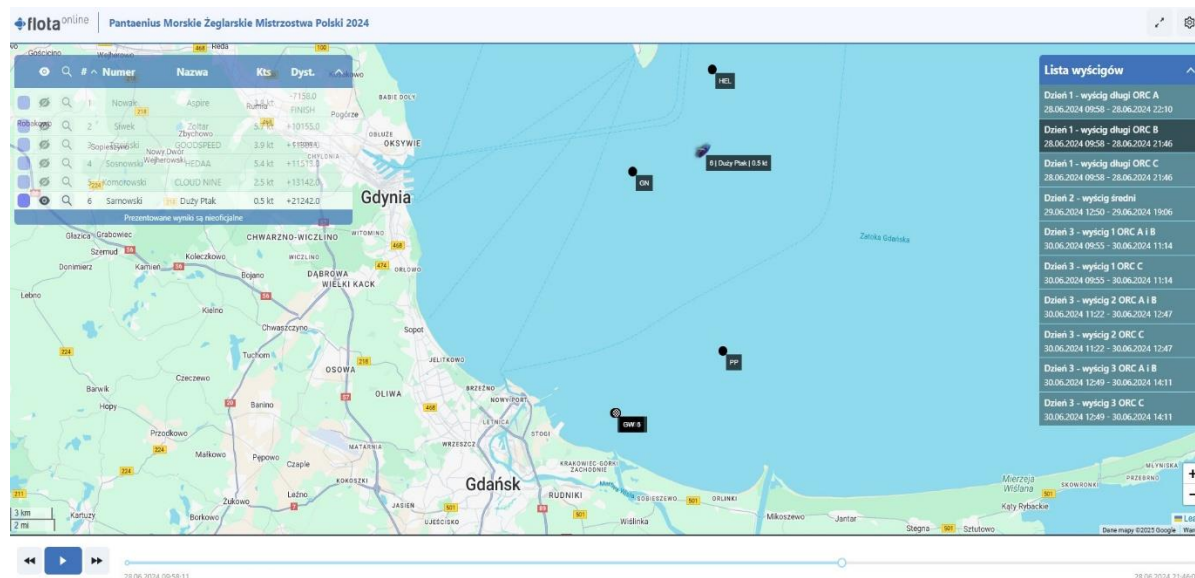
Rys. 1 – Zrzut ekranu z trasy wyścigu online o godz. 17:30 z pozycją jachtu.

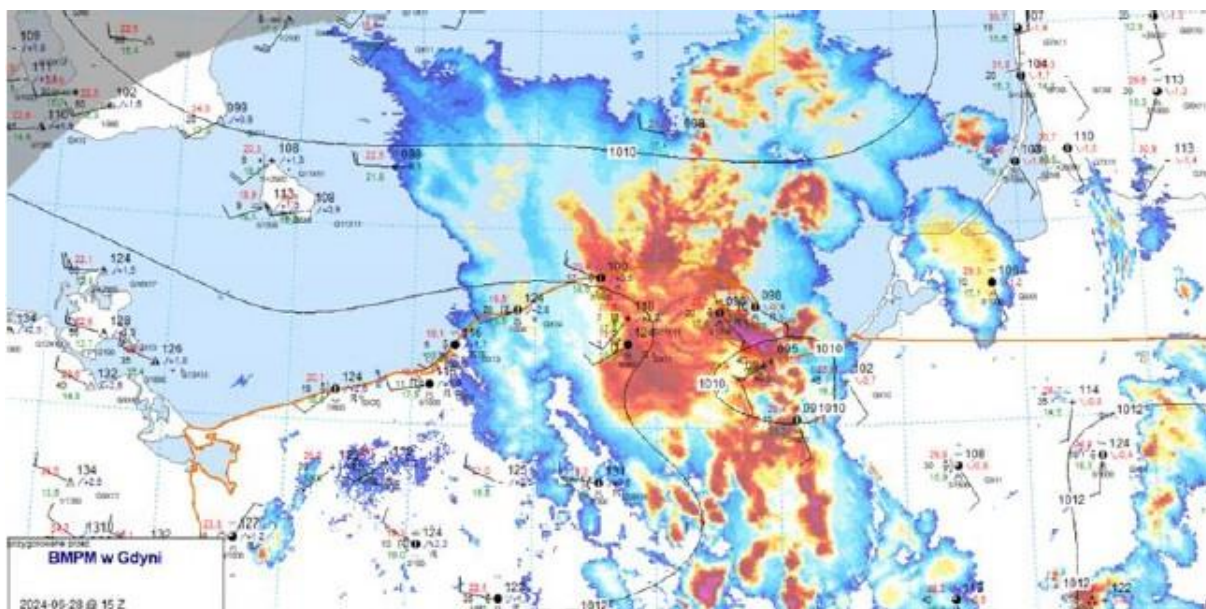
Zgodnie z analizą IMGW-PIB, wiatr około godziny 16:00 czasu miejscowego zachodni 2-3 B (2-4 m/s), maksymalna prędkość do 4 B (6 m/s), około godziny 17:00 wiatr zmienny 1-3 B (1-3 m/s). Maksymalna prędkość wiatru zmierzona na stacjach zlokalizowanych wokół Zatoki Gdańskiej od godz. 17:00 do 18:00 nie przekraczała 8 B (18 m/s), jednak z uwagi na obecność liniowej struktury widocznej na zobrażowaniu radarowym (Rys. 2) nad Zatoką Gdańską, świadczącej o możliwości występowania wału szkwałowego oraz lokalny charakter zjawisk towarzyszących burzom, można przypuszczać, że maksymalna prędkość wiatru w rejonie zdarzenia mogła dochodzić do 10 B (około 90-100 km/h).

Rys. 2 – Mapa synoptyczna z godziny 15:00 UTC oraz obraz radarowy z godziny 15:30 UTC 28.06.2024 r. (Źródło: IMGW-PIB)

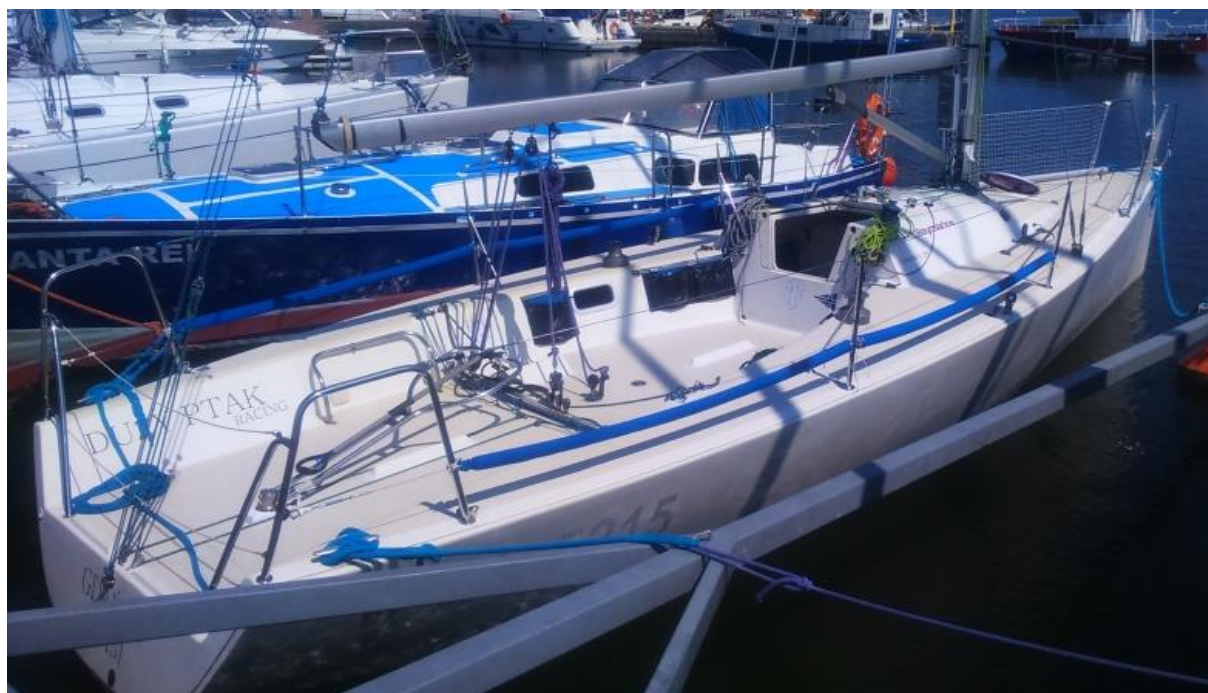
Około godziny 17:30 jacht został nagle uderzony bardzo silnym podmuchem wiatru i przewrócił się na lewą burtę. Woda gwałtownie zaczęła zalewać wnętrze przez niezamkniętą zejściówkę.

Jacht typu Mantra 31 posiada niską wolną burtę (0,85m) oraz otwarty kokpit. Ponadto niezamknięta zejściówka przyczyniła się do gwałtownego napływu wody do kadłuba jednostki.

*Zdjęcie 2 – Jacht regatowy DUŻY PTAK widok na zejściówkę*
