PAŃSTWOWA KOMISJA BADANIA
WYPADKÓW MORSKICH

RAPORT KOŃCOWY

40/17

Wypadnięcie za burtę i utonięcie właściciela katamaranu
na Zatoce Puckiej w dniu 11 czerwca 2017 r.

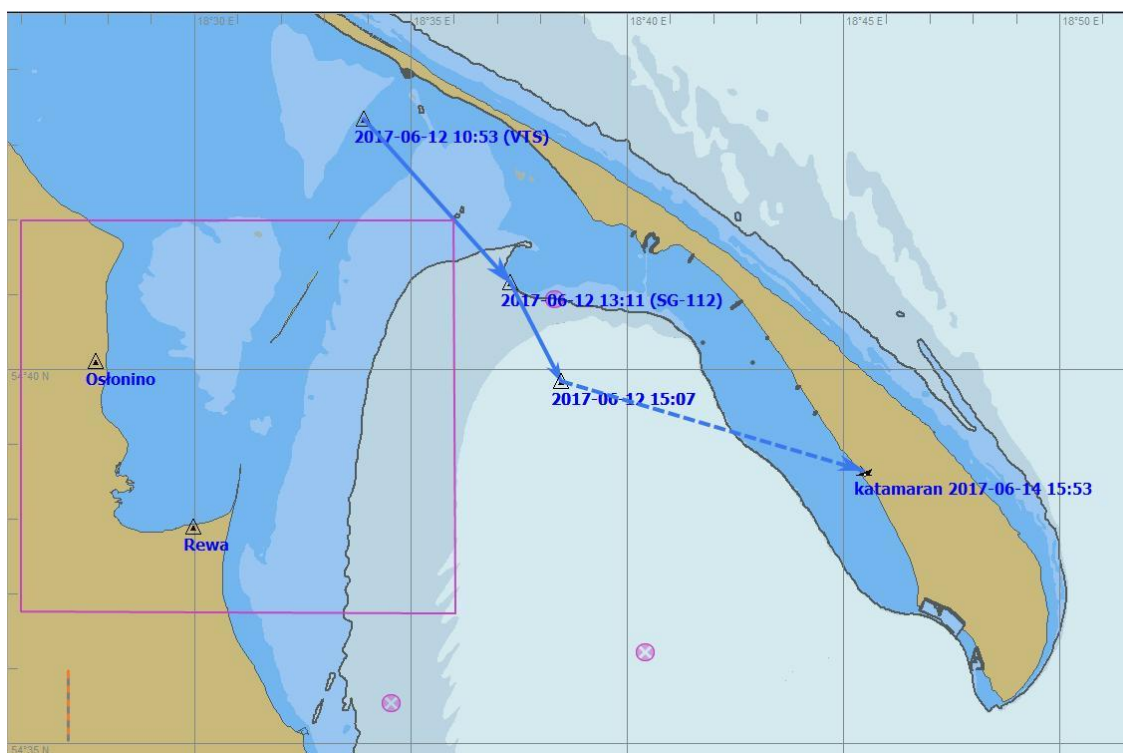
Rysunek 1. Miejsca w których widziano dryfujący katamaran (mapa BHMW S-57)

Opuszczony katamaran dryfował po Zatoce Puckiej. W dniu 14 czerwca znalazł się na plaży między Juratą a Helem, gdzie dokonano oględzin policyjnych.

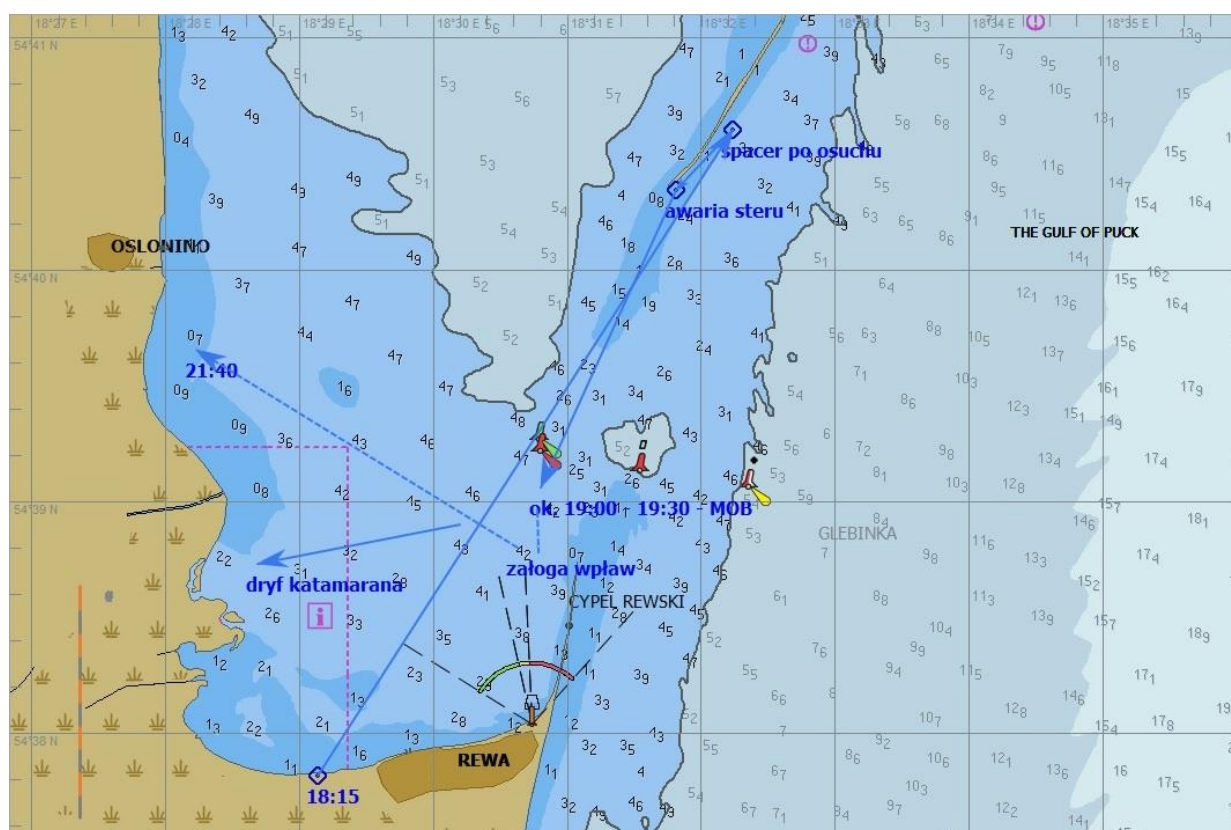
Rysunek 2. Rejon wypadku na mapie BHMW S-57

Ok. godz. 21:40 załogant samodzielnie wyszedł na ląd w okolicy Osłonina. Oceniał, że płynący za nim właściciel łodzi znajdował się wówczas 200-300 m od brzegu. Napotkana na brzegu osoba udostępniła mu telefon komórkowy, z którego załogant zadzwonił na numer alarmowy „112” i do oczekujących na plaży pozostałych uczestników wycieczki, zawiadamiając o wypadku.

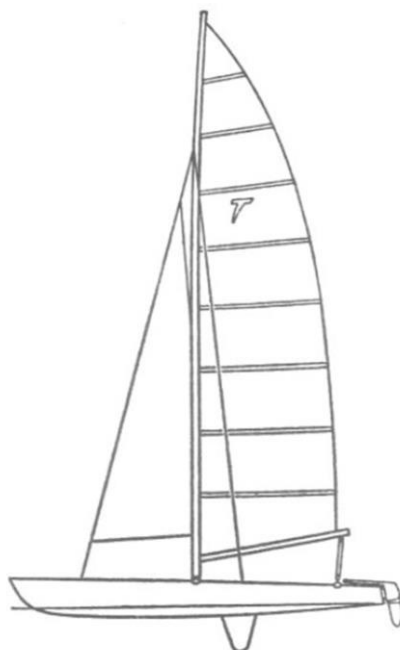
Rysunek 3. Sylwetka oryginalnej wersji katamaranu „Tornado”

Katamaran, który uległ wypadkowi na Zatoce Puckiej 11 czerwca 2017 r. był egzemplarzem wcześniejszej wersji tej klasy. Miał jedną parę trapezów i nie miał spinakera. Wyposażenie i niemiecki numer na żaglu - „G-836” - sugeruje, że nie brał udziału w regatach po roku 1990³. Odpowiadając na zapytanie PKBWM sekretariat Niemieckiego Związku Klasy „Tornado” stwierdził, że nie znalazł danych o udziale tej jednostki w regatach.

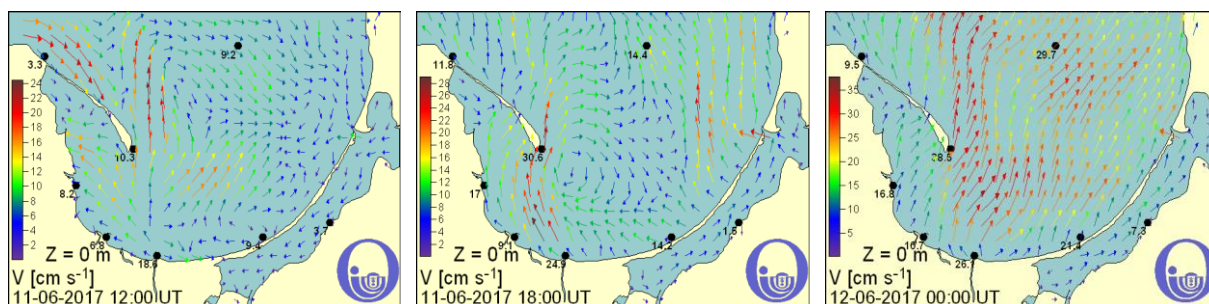
Rysunek 4. Prognoza układu prądów w dniu wypadku wg modelu IOUG

W dotarciu wpław do stosunkowo nieodległego brzegu przeszkadzała przeciwna fala i zapewne niosący na północ prąd płynący wzdłuż Cypla Rewskiego, po jego zachodniej stronie.

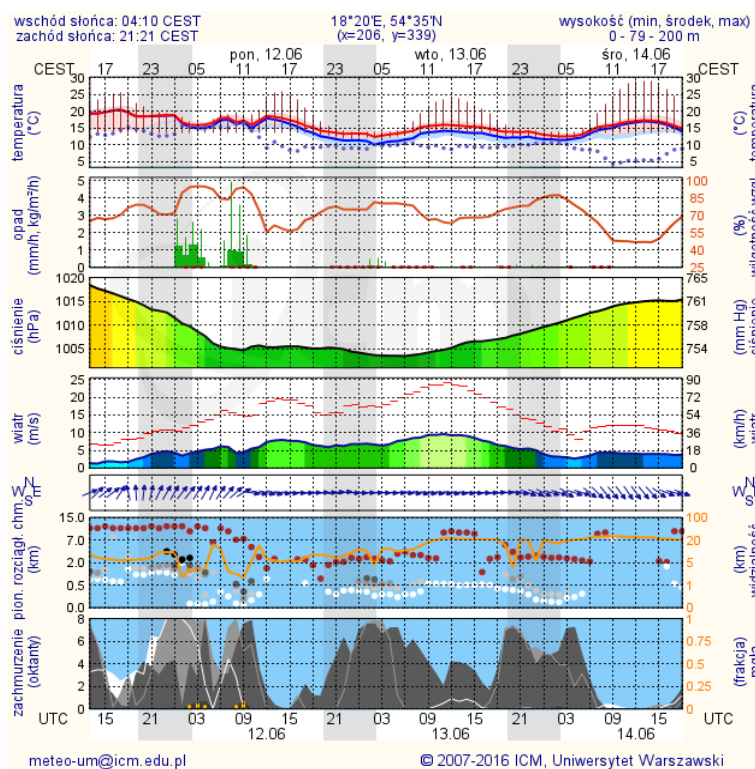
Rysunek 5. Meteogram prognozy ICM dla Redy/Rumii

Według prognozy numerycznej ICM wiatr w rejonie Redy i Rumii, o podobnym kierunku, miał być silniejszy, ok. 6-8 m/s (4 w skali B). Prognoza ta jest zbieżna z relacjami świadków, mówiącymi o wietrze początkowo silniejszym, cichnącym ok. godz. 20 i ustającym całkiem przy zachodzie słońca (ok. godz. 21:20). Wypadnięcie za burtę właściciela katamaranu nastąpiło w czasie silniejszego podmuchu, przyjętego z lewego halsu ok. godz. 19:00 – 19:30.
