# RAPORT KOŃCOWY

## 059/24

**Jacht żaglowy rekreacyjny  
SYLVIANA**

**Wejście na mieliznę i zatonięcie jachtu na wodach  
przybrzeżnych wyspy Gotlandia w dniu 2 lipca 2024  
roku.**

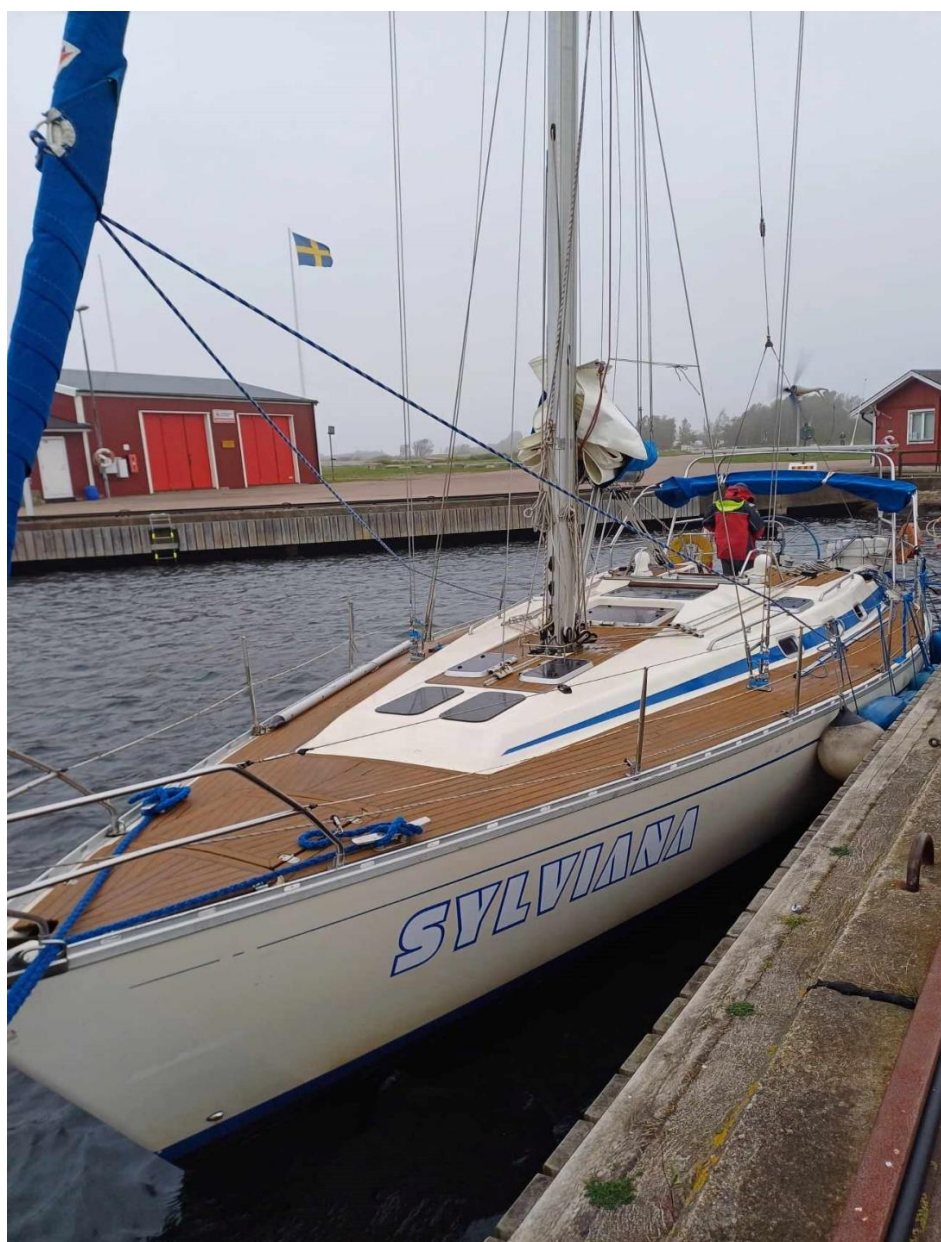
*Zdjęcie 1. Jacht Sylviana*

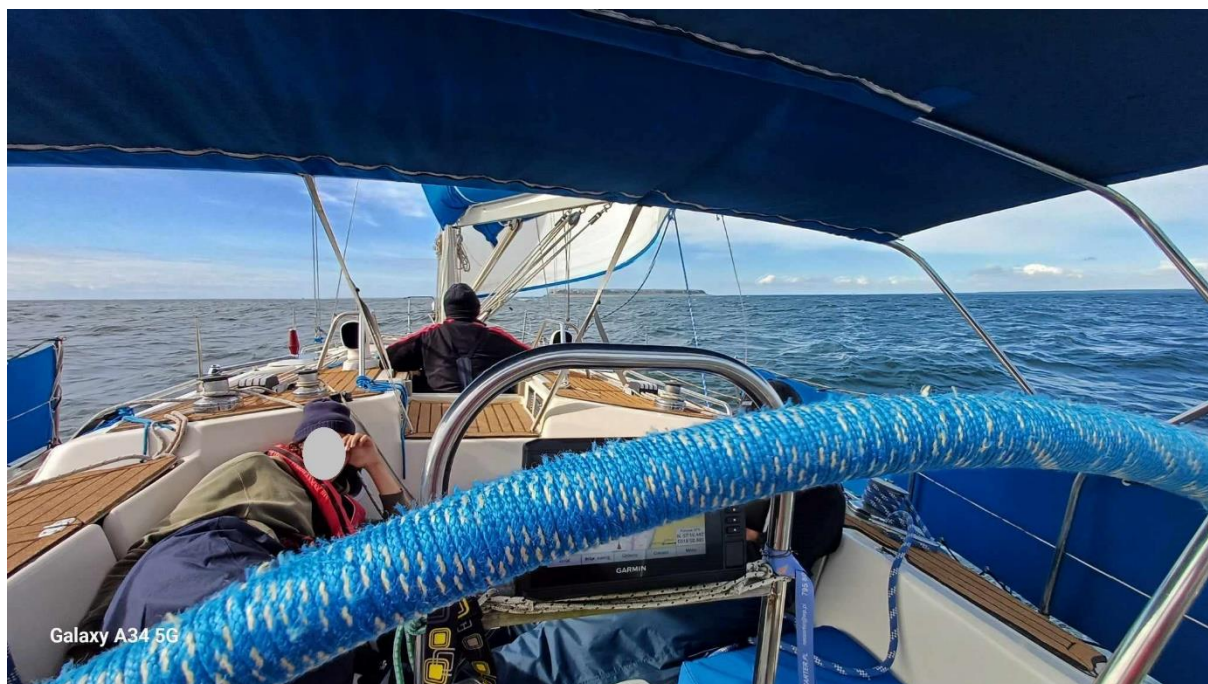
Zdjęcie 2. Jacht „Sylviana” zbliża się do wyspy Lilla Karlsö (z PB przed dziobem)

Jacht płynął kursem ok. 009° baksztagiem, przy wietrze SSW o sile 5°B mając postawione oba żagle: grot i genuę. Kapitan znajdował się w pobliżu steru i według własnych słów „zerkał na ploter co jakiś czas”. Ponieważ kurs jakim żeglował jacht był wyznaczony na ploterze kapitan kontrolował tylko, czy jacht porusza się po wyznaczonej trasie. Trasa ta prowadziła w prostej linii od cieśniny między wyspami Stora Karlsö i Lilla Karlsö do przylądka Nyrevsudden.
